## **INFORME EJECUTIVO**

### **NIVEL DE AGUA LAGO CABURGUA**

**INFORME FINAL**

Héctor Ulloa C.  
Andrés Iroumé A.  
Universidad Austral de Chile

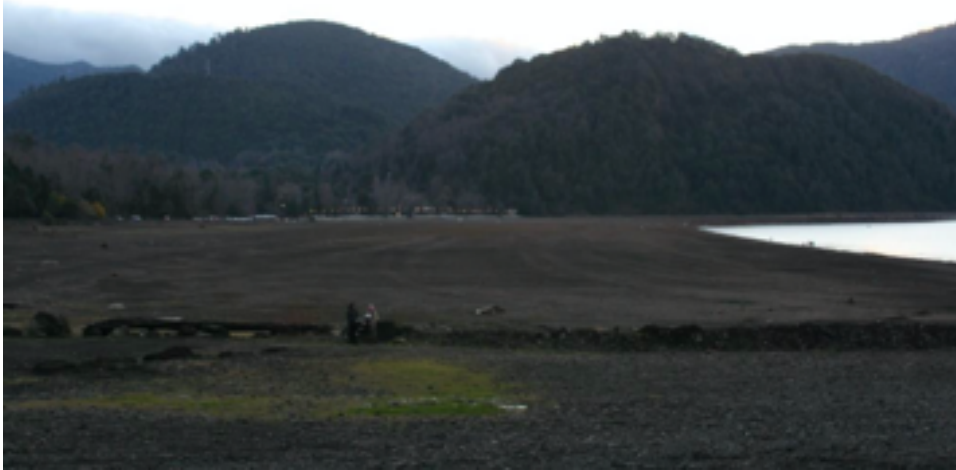
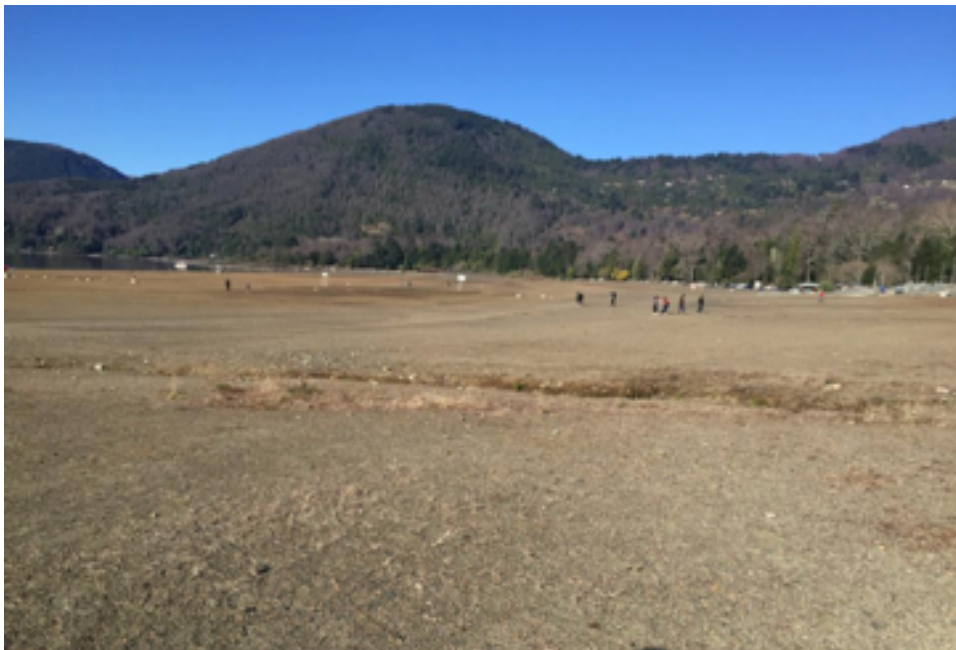
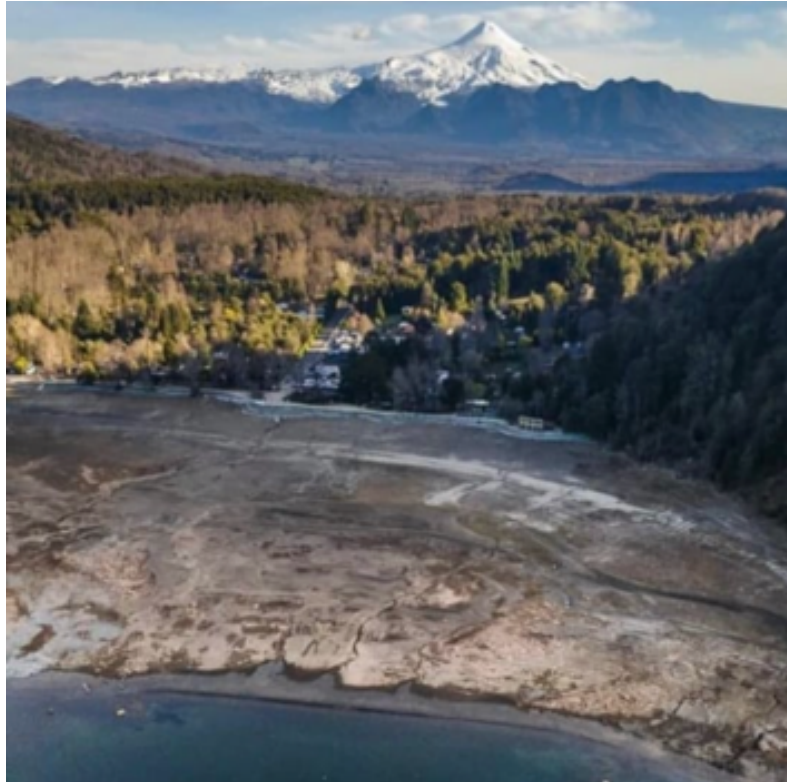
Las siguientes fotos muestran el estado actual del lago, con extensas zonas antes cubiertas por agua.

Situación Actual Ribera Lago Caburgua

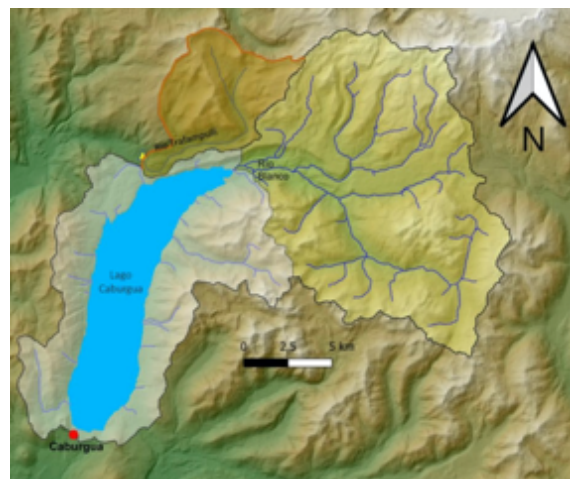
Como antecedente general, el río Trafampulli es un río que corre desde la Cordillera de Los Andes hacia el poniente, con un régimen que se alimenta de lluvias y nieve. Hasta el año 2007, era uno de los más importantes afluentes del Lago Caburgua, después del Río Blanco que es su principal medio de llenado. En la imagen a continuación se muestra con achurado rojo, el área tributaria del Río Trafampulli aguas arriba del Lago Caburgua y con achurado amarillo, el área tributaria del Río Blanco.

Principales Afluentes del Lago Caburgua

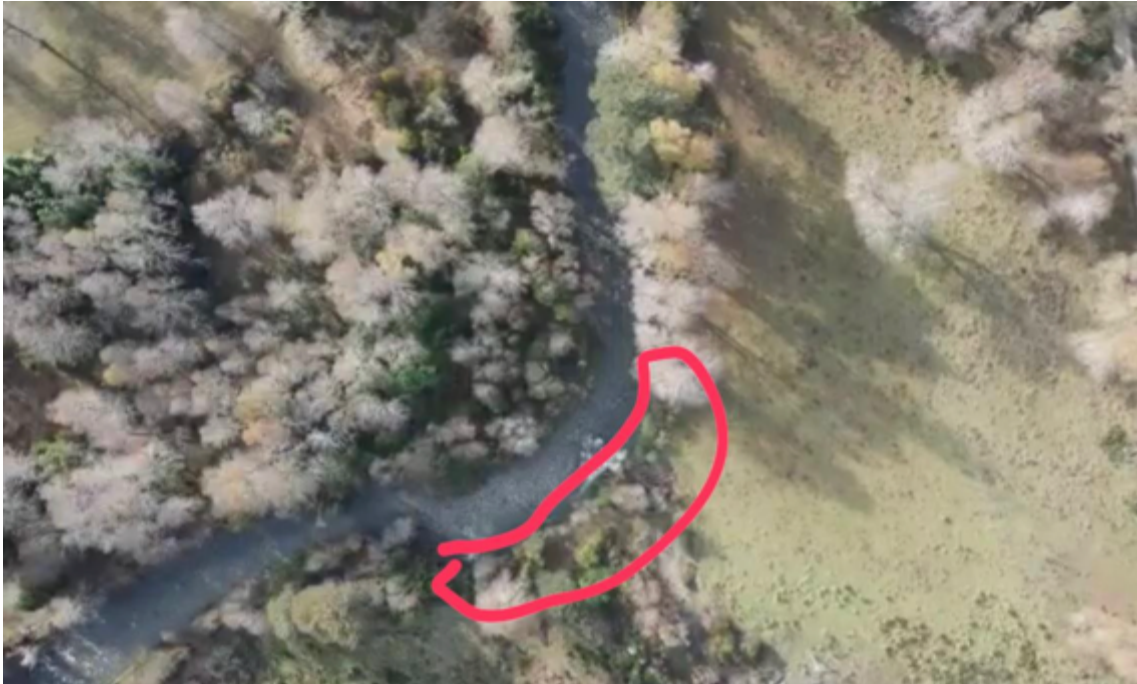
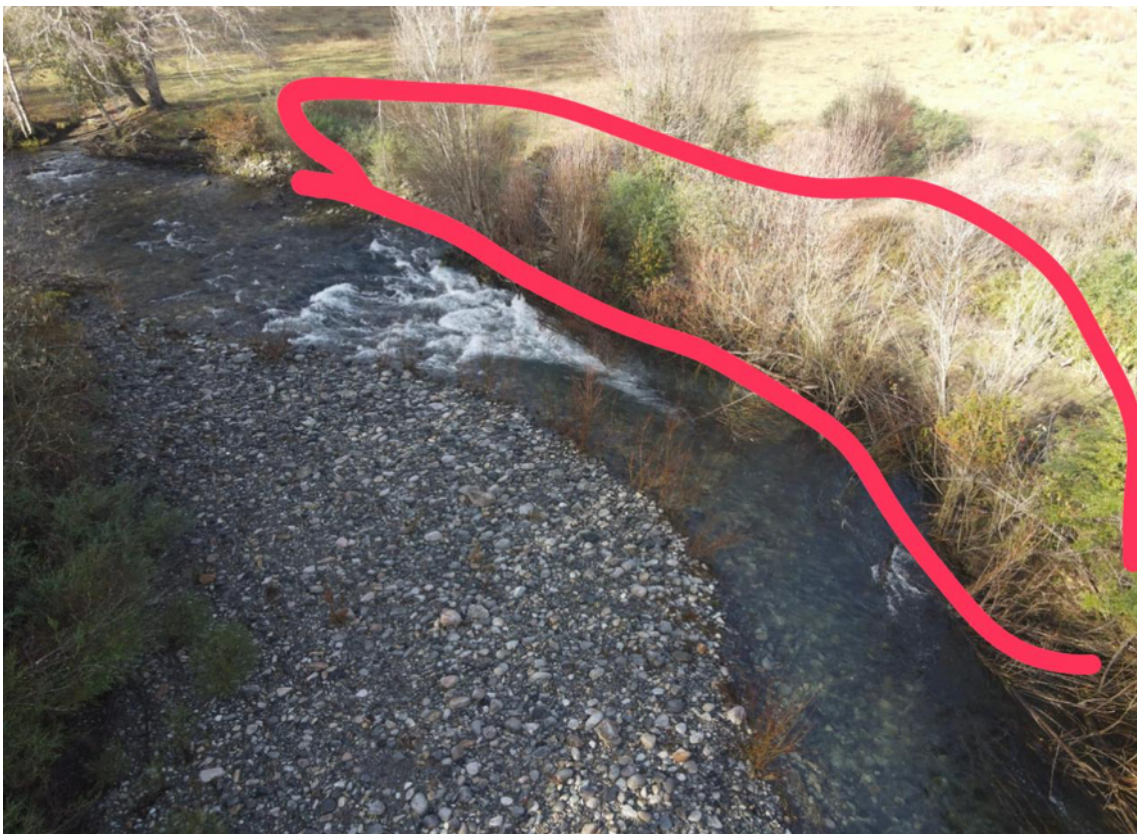
En las imágenes a continuación se ve el dique o muralla en la actualidad, cerrando totalmente el brazo natural que fluía hacia el Lago Caburgua, impidiendo que parte del agua del Rio Trafampulli que históricamente fluyó hacia el Lago Caburgua, siguiera haciéndolo.

En rojo, dique artificial oficiado a ser construido por la Dirección General de Aguas de Chile, cortando el brazo del Rio Trafampulli que fluía al lago Caburgua. Vuelo dron 2021.

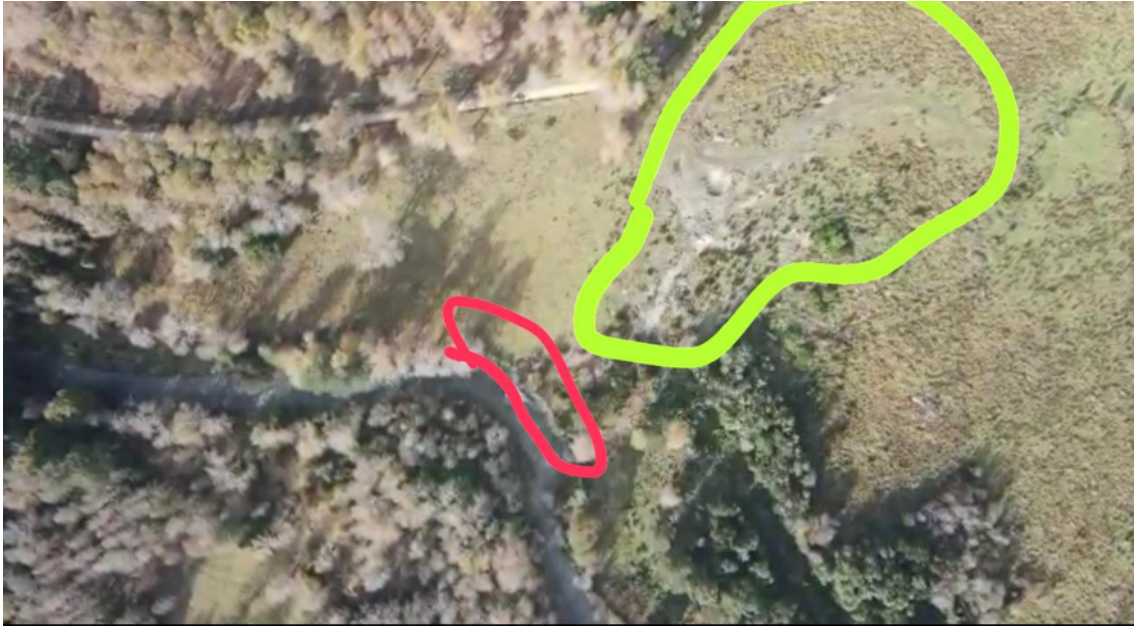
Dique artificial oficiado a ser construido por la Dirección General de Aguas de Chile, cortando el brazo del Rio Trafampulli que fluía al lago Caburgua. En rojo el actual dique, y en amarillo el curso seco del brazo del rio que se secó. Vuelo dron 2021.

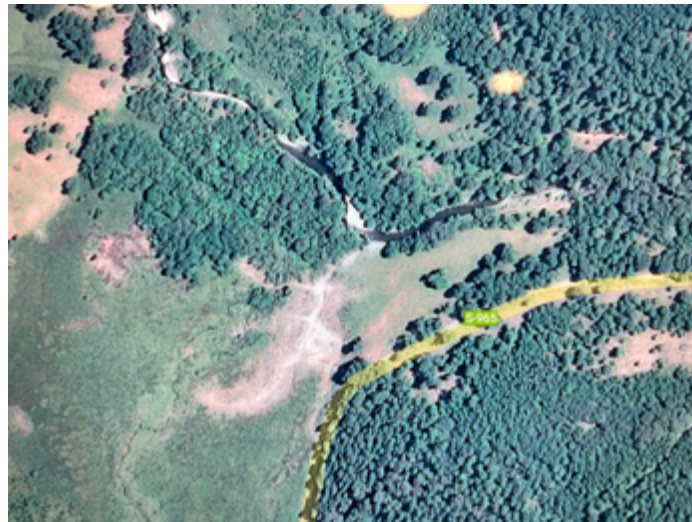
Por efectos de la construcción del dique o muralla artificial, la imagen a continuación, tomada de imagen satelital de Google Earth, muestra el mismo brazo del rio que fluía desde el Rio Trafampulli al Lago Caburgua, hoy totalmente seco, alterándose para siempre la condición natural del mencionado rio.

Brazo sur en dirección al lago Caburgua totalmente seco, posterior a la construcción del dique oficiado por la DGA. En amarillo la Ruta S965.  
Fuente: Google Earth.

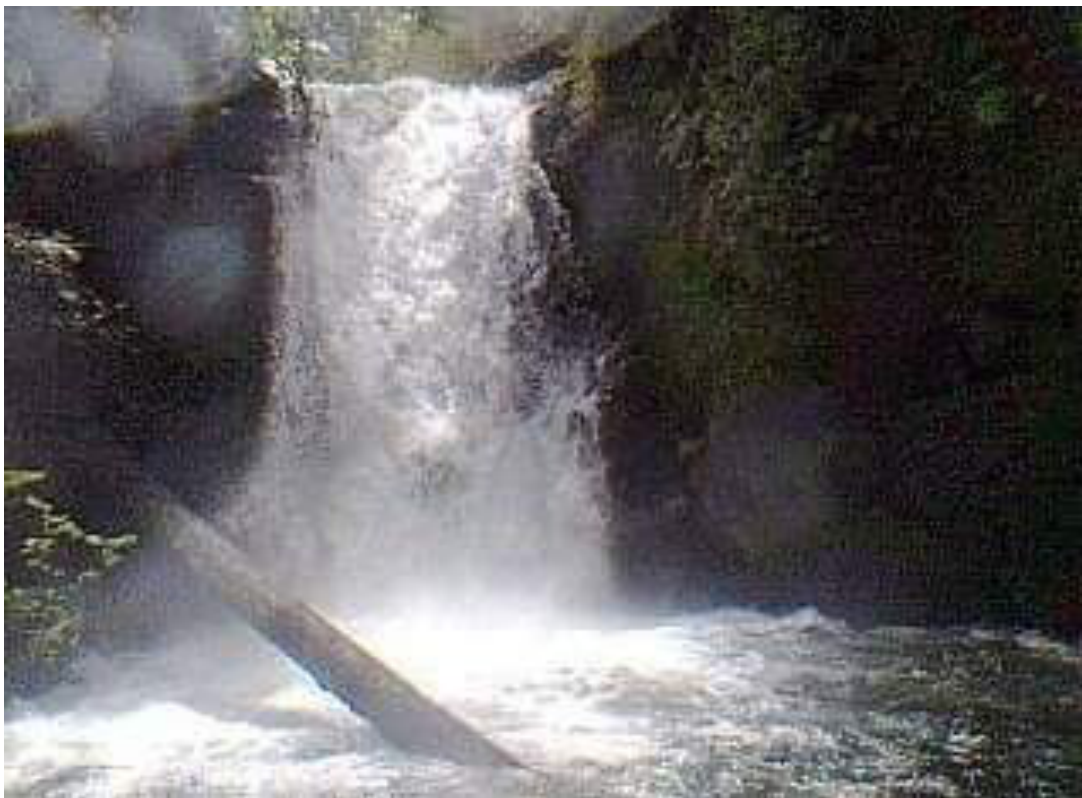
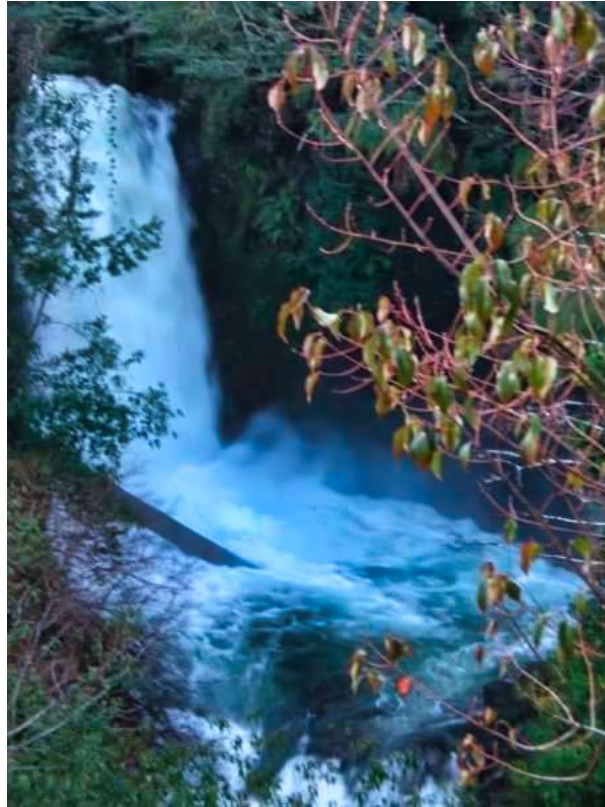
Las fotos que se presentan a continuación muestran la cascada que se generaba de manera natural en la desembocadura del brazo del Rio Trafampulli hacia el Lago Caburgua. Se aprecia en la secuencia de fotos, el gran volumen de agua que corría hacia el Lago Caburgua, el cual fue alterado y detenido para siempre con la construcción del dique o muro artificial solicitado por la DGA.

Inicios años 80. Foto de la cascada de la desembocadura del Rio Trafampulli en el Lago Caburgua.

Inicios años 80. Foto de la cascada de la desembocadura del Rio Trafampulli en el Lago Caburgia.  
Fuente: Rosa Zúñiga Novoa, rut 10.450.060-9.  
Nacida en Rio Blanco (Caburgia). Residente histórica del lugar.

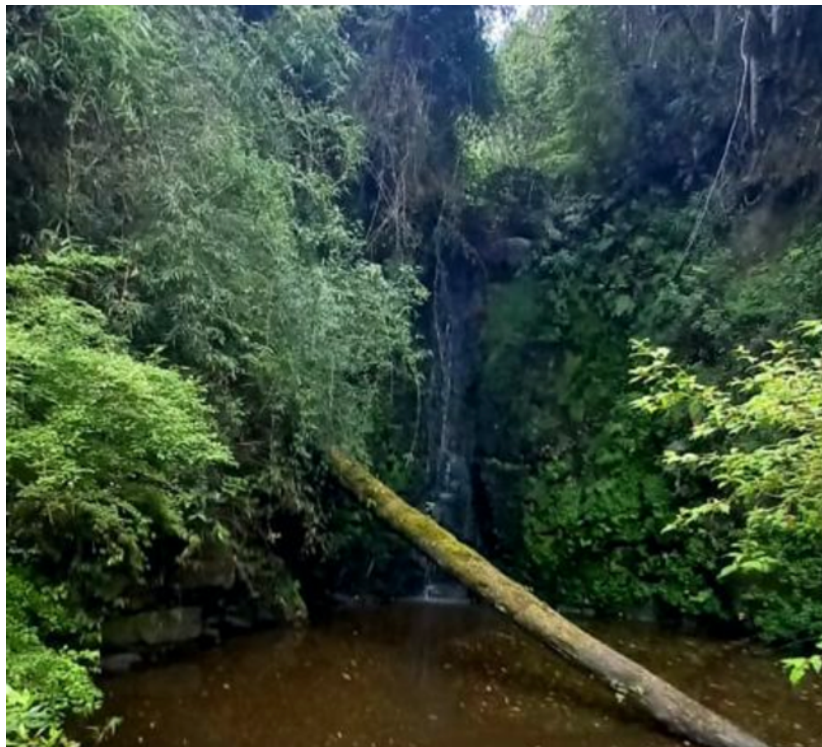
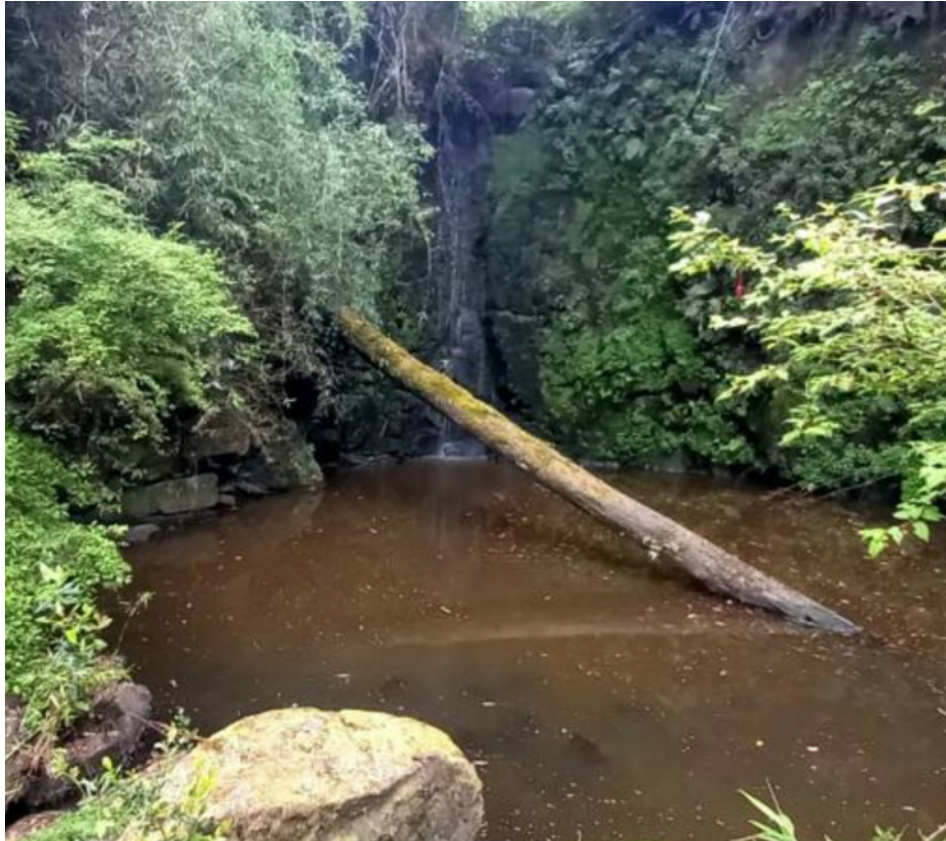
12/2021 Foto actual de la cascada totalmente seca, en la desembocadura del Rio Trafampulli en el Lago Caburgia. Fuente: Jorge Saez Bustos. Rut 21.928.616-3

12/2021 Foto actual de la cascada totalmente seca, en la desembocadura del Río Trafampulli en el Lago Caburgua. Fuente: Jorge Saez Bustos. Rut 21.928.616-3

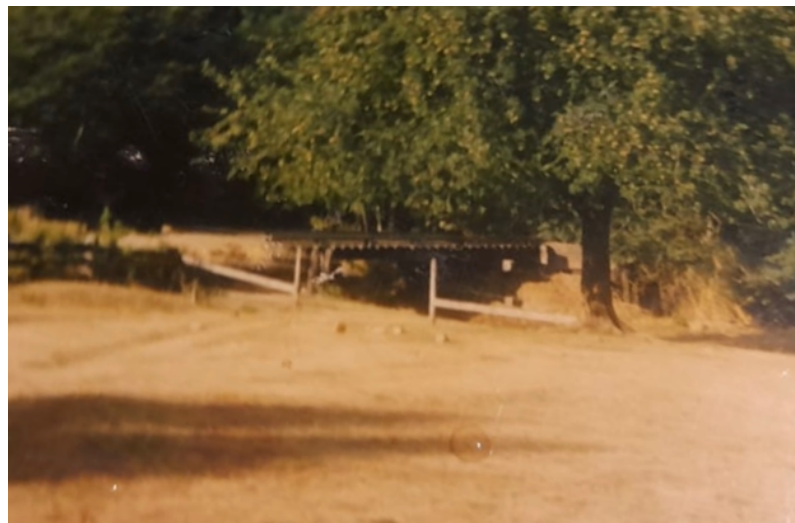
Como otro antecedente mas que ejemplifica el efecto del cierre del brazo del río Trafampulli que vaciaba en el lago Caburgua, se muestra a continuación foto del antiguo puente de madera que existía sobre el Río Trafampulli, el cual fue reemplazado por el MOP por uno de hormigón, con dimensiones para grandes crecidas en caso de lluvias sobre lo normal, el cual consideró dentro de su cálculo el antiguo volumen del brazo del río Trafampulli. Hoy luce con su cauce totalmente seco debido al dique o muro construido.

Antiguo Puente sobre Río Trafampulli. Fuente: Archivo histórico familiar. Jorge Saez Bustos. Rut 21.928.616-3

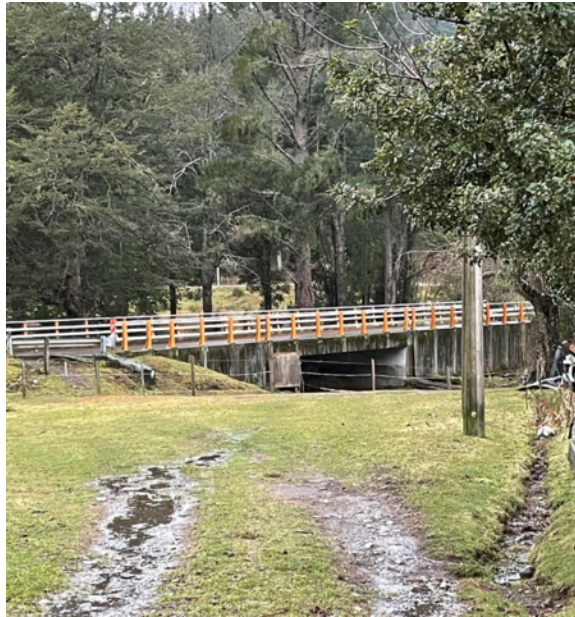
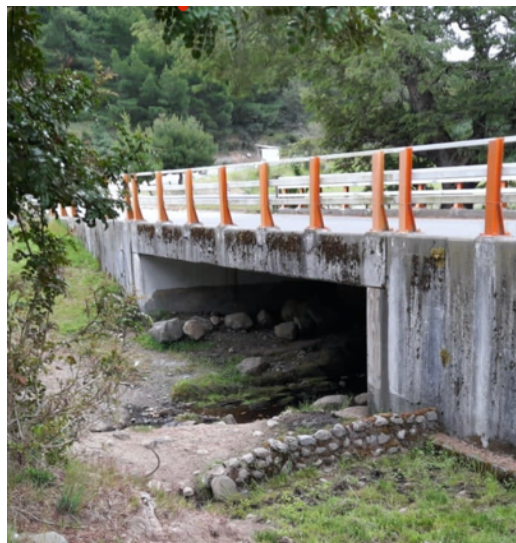
Actual foto del Puente Trafampulli, con diseño para que ruta S 965 cruzara el Rio Trafampulli, hoy seco por la construcción del dique o muro. Jorge Saez Bustos. Rut 21.928.616-3

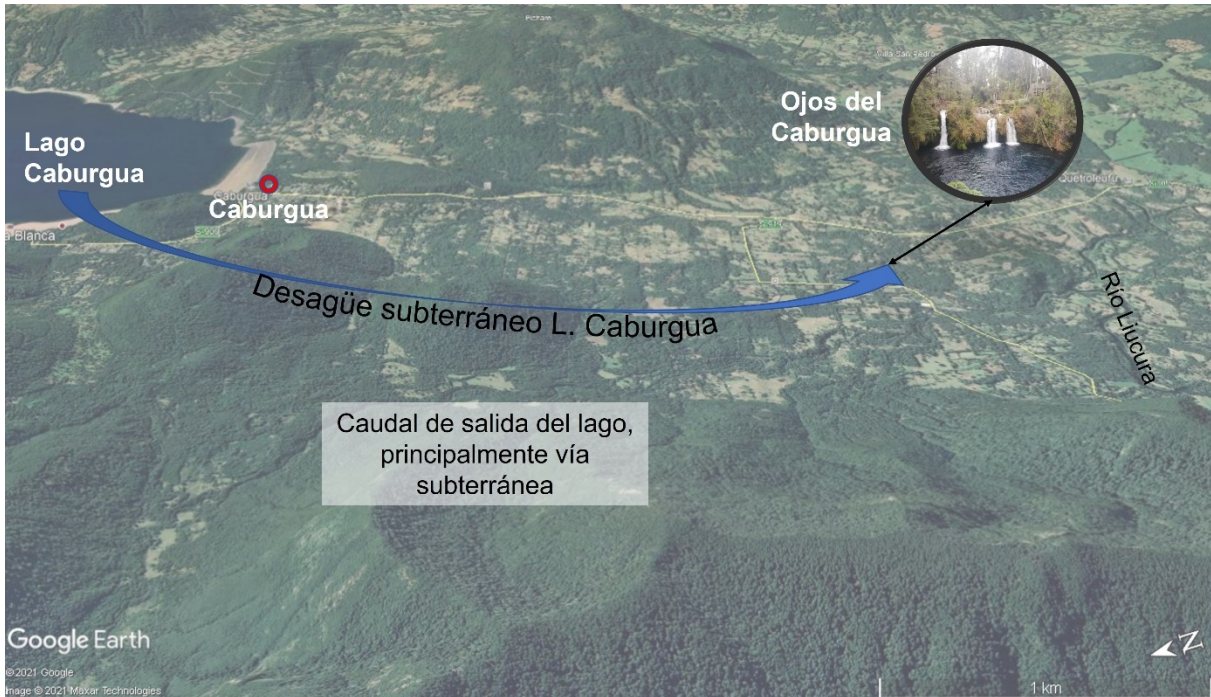
Figura 3. Zona de desagüe del lago Caburgua, mediante efluentes subterráneos que reaparecen superficialmente en los Ojos del Caburgua. Fuente: Elaboración propia.

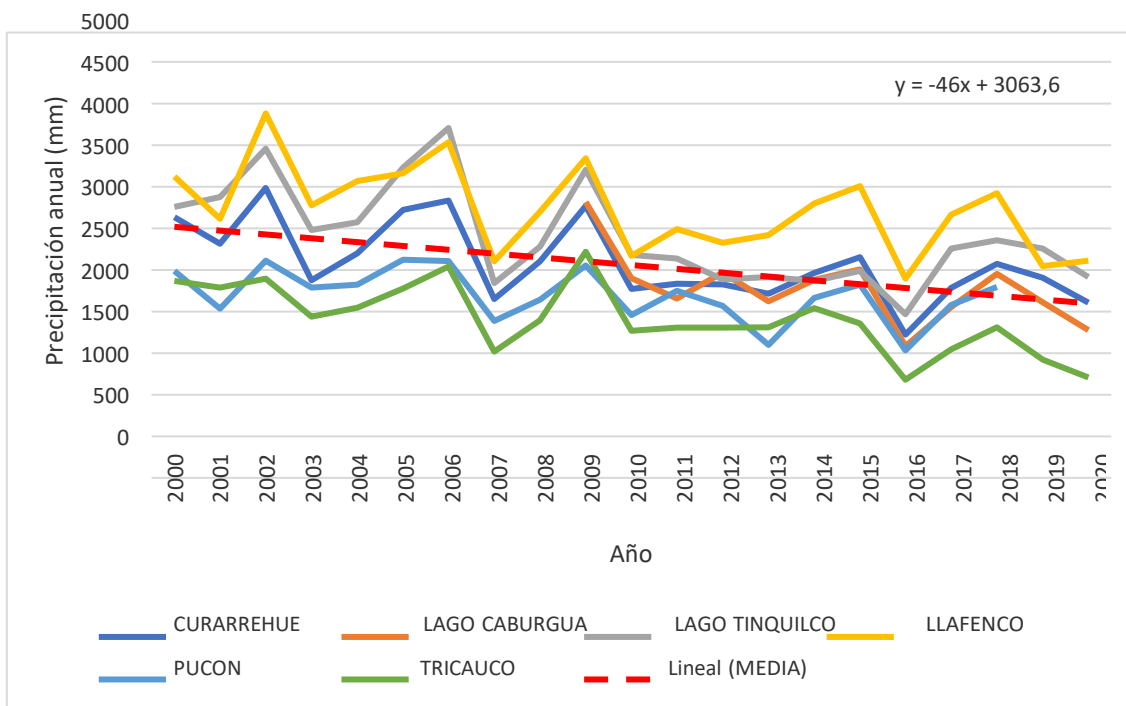
En la Figura 6 se grafican los valores presentados en el Cuadro 2. Aquí se incluye además la línea de tendencia de las medias entre las estaciones.

Figura 6. Precipitaciones anuales durante el periodo 2000 y 2020 para cada estación. La línea punteada corresponde a la tendencia de la precipitación media entre las estaciones. Fuente: Elaboración Propia.

Se nota una clara tendencia de disminución de los montos anuales de precipitación para todas las estaciones analizadas (Figura 6). Un análisis estadístico muestra que todas estas tendencias son significativas. Si se considera la tendencia de la media entre las estaciones, se observa que la precipitación anual ha disminuido durante las dos últimas décadas en aproximadamente 1000 mm.

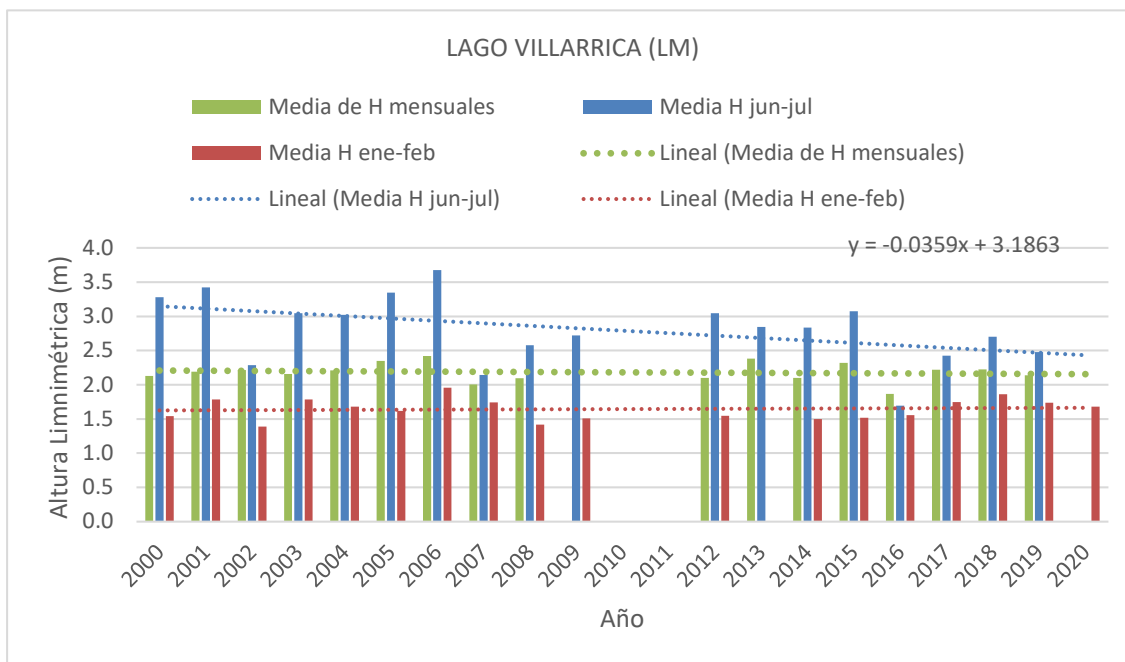
lagos se grafican la media mensual de los datos (Media de H mensual), la media de alturas para los meses junio y julio (Media H jun-jul) y finalmente la media de las alturas entre los meses de enero y febrero (Media de H ene-feb), con el fin de representar tanto las alturas de invierno, cuando tiene mayor incidencia el periodo de máximas lluvias y el nivel de las aguas en periodo estival. Por otra parte, se grafican las tendencias de estas medias para cada estación.

Figura 8. Altura limnimétrica de las aguas en el lago Villarrica. Se muestra el Promedio general anual, el promedio para los meses junio-julio (invierno) y para enero-febrero (verano). Además, se representan con líneas punteadas las tendencias para los promedios de invierno y verano. Fuente: Elaboración propia.

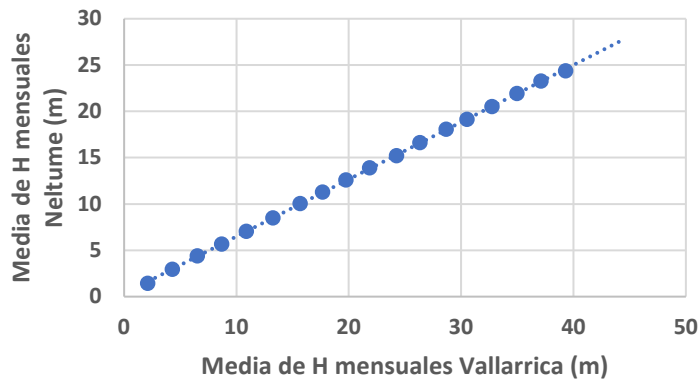
Previo al análisis para el caso del Caburgua, se comprobó que los registros de los lagos Villarrica y Neltume no presentan cambios de tendencia. El análisis de dobles acumuladas utiliza el registro de la media de altura (H) del nivel de agua de los lagos Villarrica y Neltume (valores acumulados en el tiempo) y hace una comparación de estos registros. El resultado de este análisis está en la Figura 12, donde se puede apreciar que la relación entre los registros de altura de ambos lagos es homogénea. Es decir, no se nota un cambio de tendencia en la altura limnimétrica entre ambos lagos.

Figura 12. Análisis entre los valores acumulados de altura media mensual de lago Neltume y lago Villarrica. Fuente: Elaboración propia.

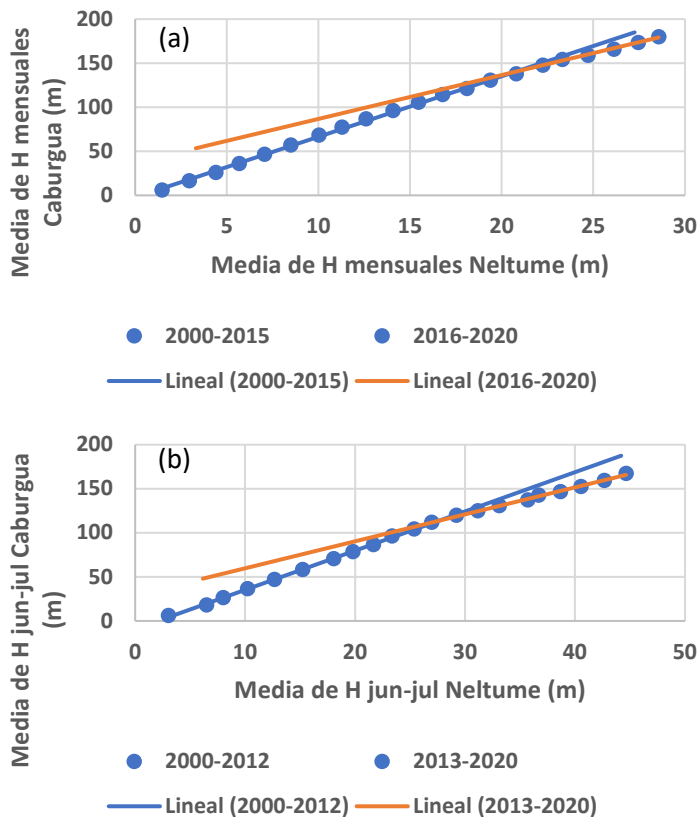
Figura 14. Análisis entre los valores acumulados de altura media mensual de lago Caburgua y lago Neltume. Fuente: Elaboración propia.

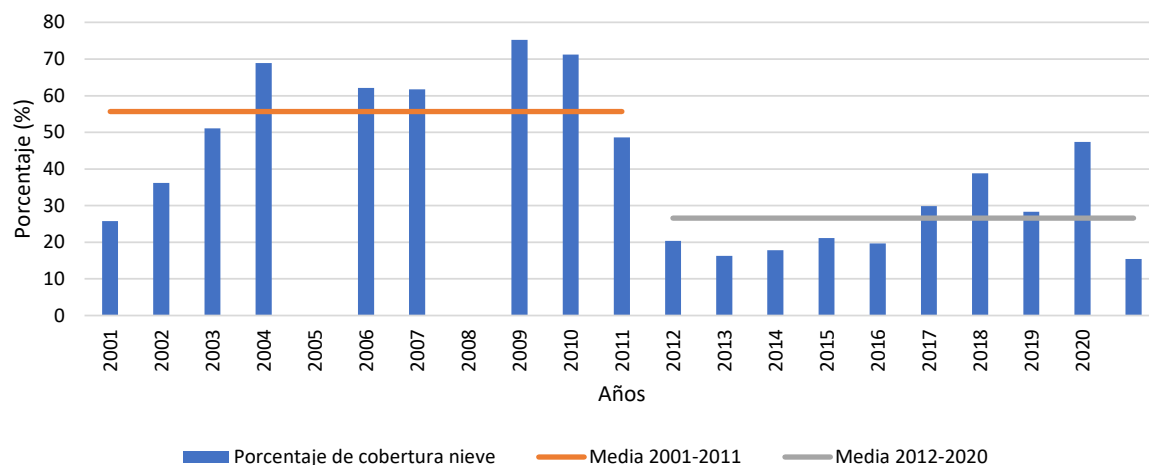
La Figura 16 muestra los porcentajes de cobertura de nieve para la cuenca del Caburgua. En general se observa que en los últimos años los porcentajes de cobertura de nieve han disminuido considerablemente. Por ejemplo, entre los años 2001 y 2011 la media de cobertura de nieve fue de un 56% de la superficie de la cuenca aportante al Caburgua, mientras que en el último periodo esta media baja a 27%.

Figura 16. Variación del porcentaje de la cuenca del lago Caburgua cubierta por nieve, según análisis de imágenes satelitales en meses de invierno. Fuente: Elaboración propia.

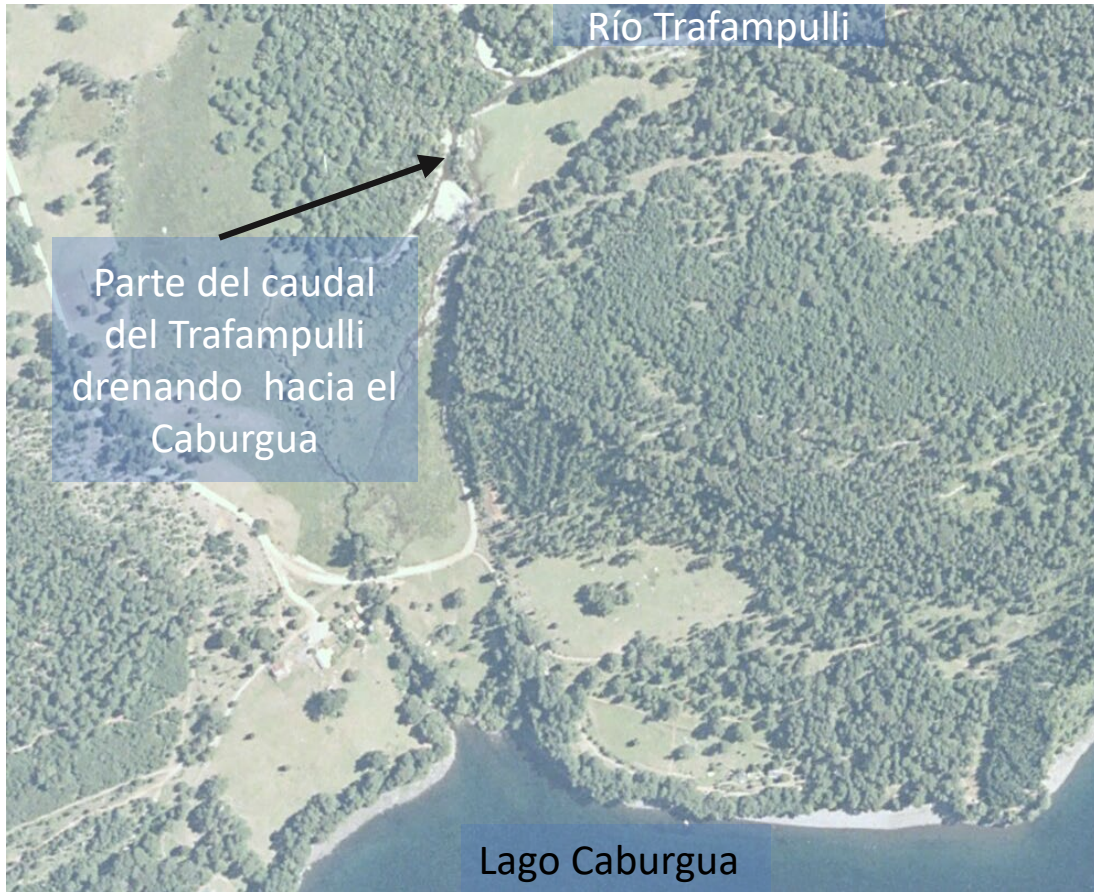
La evidencia del Trafampulli descargando parte de sus aguas al Caburgua se puede apreciar en la Figura 17. La condición actual en la Figura 18.

Figura 17. Parte de fotografía aérea del SAF del año 2007, se muestra el cauce aportando parte del caudal del río Trafampulli hacia el Caburgua. Fotografía aportada por Caburgua Sustentable.

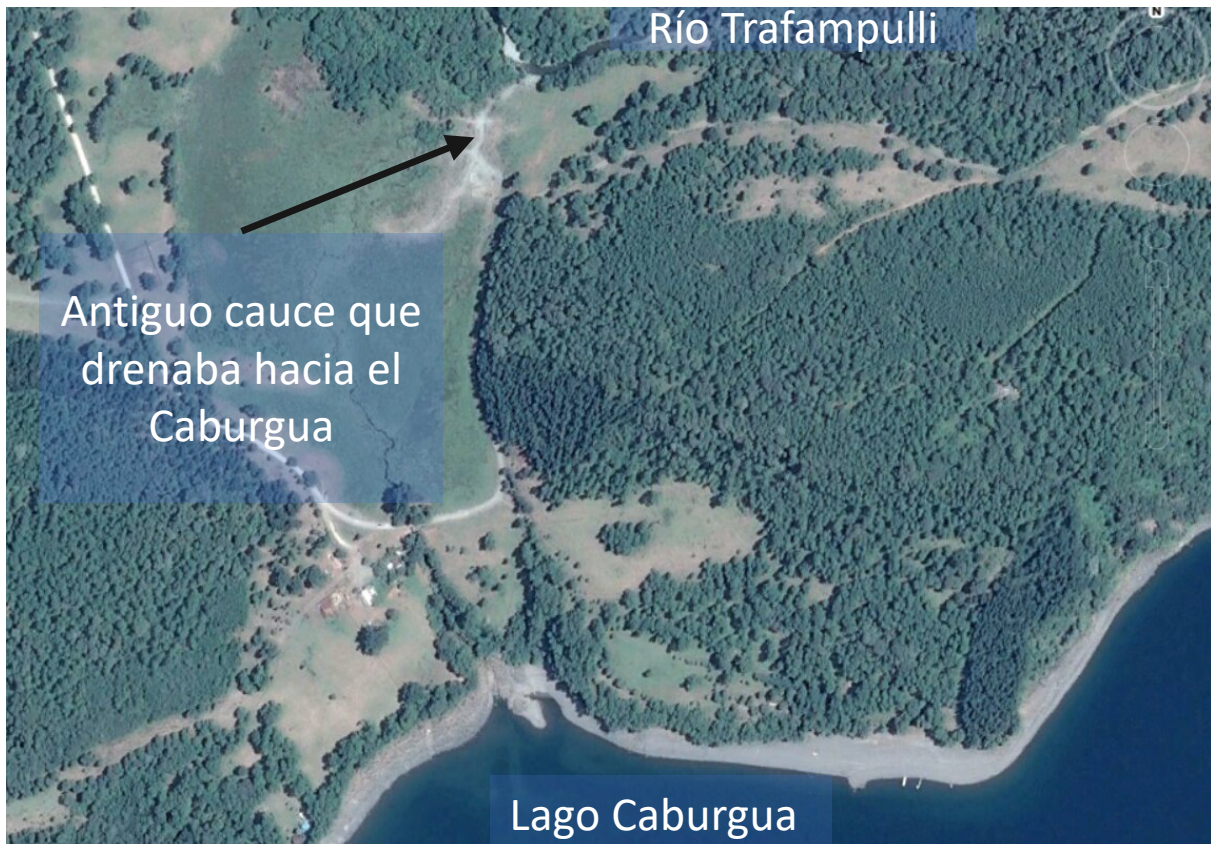
Figura 18. Imagen satelital obtenida de Google earth del año 2014. Se aprecia el cauce inactivo que anteriormente drenaba parte de las aguas del río Trafampulli hacia el lago Caburgua.

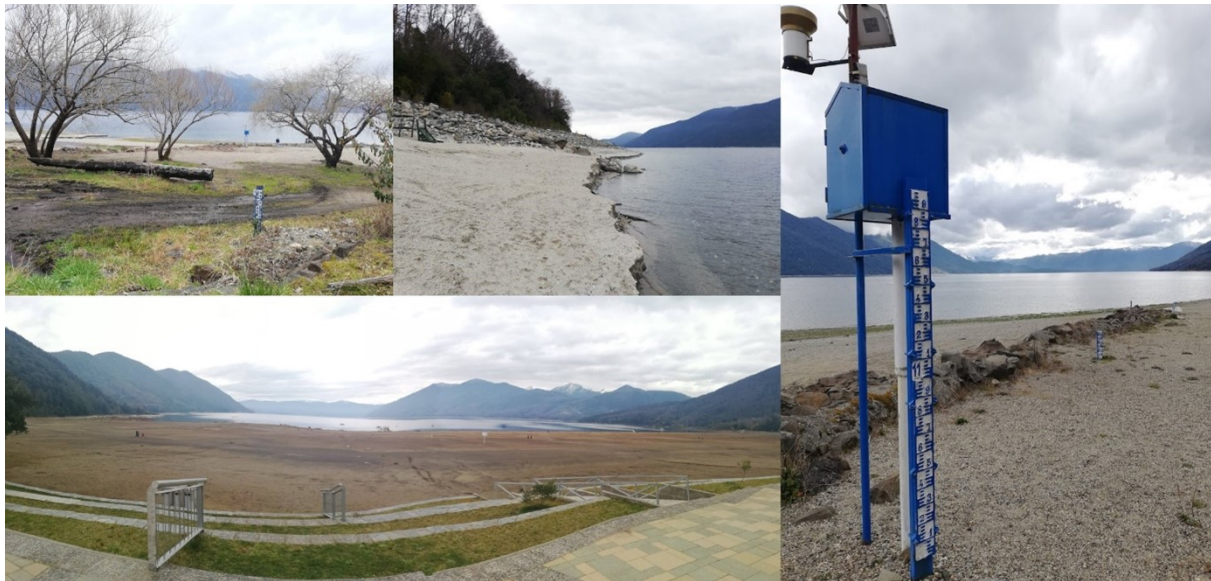
Finalmente, revisando las instalaciones de la Dirección General de Aguas, se constató en la visita que el sensor se encontraba por sobre el nivel del lago, es decir que no se estarían registrando los niveles mínimos verdaderos. Por lo tanto, esta situación sería urgente exponerla para que sea remediada y así tener información correcta de la mínima cota a la que estaría llegando el nivel de las aguas de este lago.

Figura 19. Imágenes tomadas en diferentes sectores del lado sur y sureste del lago Caburgua. En estas imágenes se puede apreciar que al momento de la visita el nivel del lago está en su extremo más bajo que se puede observar a lo largo de un periodo anual. Imágenes: Héctor Ulloa
